# Ochrana před dotykovým napětím Elektrické trakce DC (i AC)

Ing. Jiří Vykydal, MBA

Produktový manažer ICT, Railways

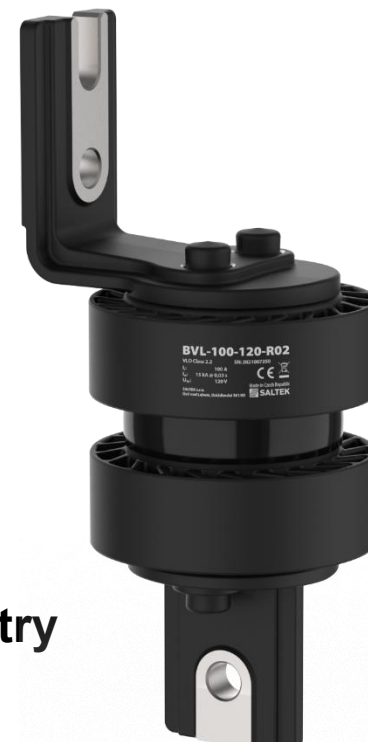
VLD-O+F = řada BVL (třída 2.2)

- Spouštěcí napětí  $U_{tn} = 45 / 60 / 120 \text{ V}$
- Integrovaná ochrana proti úderu blesku (A2)
- Elektronická ochrana bez potřeby externího napájení
- Excelentní opakovatelné (nedestruktivní) výdržné parametry

(často nahrazuje řádově dražší VLD třídy 4)

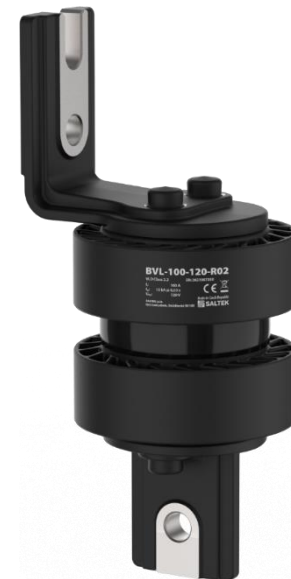
Vysoké výdržné zatěžovací parametry potvrzeny např. v náročném provozu metra v Praze (depo, kolejiště depa propojeno s linkami,  $U_{tn} = 40V$ )

BVL reakce - provozní špička 2.9. ráno
